febiEXAKT

La rondelle diamantée

febi Nr. 31815

Pour
**Audi A6, VW Crafter, VW Transporter T4
Volvo 850, S70, S80, V70 I, V70 II**
Equipés du moteur 2,5 TDI.

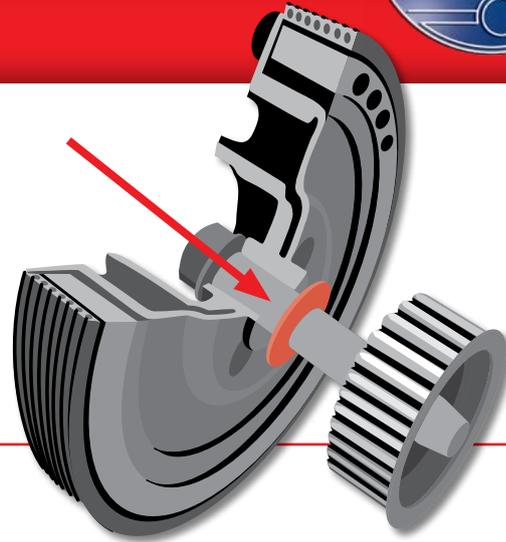
Lors du changement de poulie damper et malgré un serrage au couple de la vis centrale, on peut déplorer un glissement avec la roue dentée de vilebrequin.

Lors du changement ou du démontage de la poulie damper de vilebrequin, il faut impérativement remplacer la rondelle située entre les deux pièces.

Si cette rondelle n'est pas utilisée et même si la vis de pignon du vilebrequin est serrée, cela ne peut pas empêcher la poulie de vilebrequin de tourner et cela ne permet pas d'assurer la continuité du mouvement de transmission.

Une rondelle spéciale (car « diamantée ») se situe entre la poulie damper et la poulie de vilebrequin et aide à la bonne transmission de l'entraînement.

Par conséquent, il est absolument indispensable d'utiliser, et, si nécessaire, de remplacer la rondelle diamantée de vilebrequin.
