Jeu de roulements de roue avec écrous d'essieu

destiné à: Audi A2, Seat Cordoba, Ibiza IV, Škoda Fabia, VW Polo, Fox

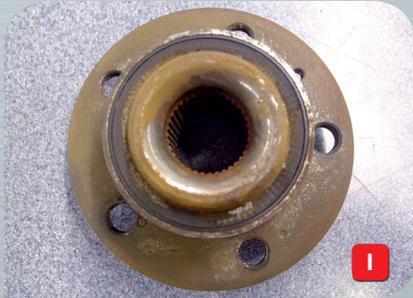
Le roulement de roue engendre du bruit pendant la marche.

Une rondelle d'étanchéité défectueuse fait que de l'eau pénètre dans le roulement de roue et forme de la rouille, Cf. photos (1) et (2). La rondelle d'étanchéité (3) placée entre l'articulation homocinétique et le moyeu de roue est en plastique et peut être légèrement endommagé lors du démontage ou par des influences extérieures. Si elle est endommagée, son positionnement n'est plus correct. Un endommagement ou un encrassement de la rondelle d'étanchéité facilite l'entrée de l'eau à l'intérieur du roulement de roue. Les conséquences en sont une défaillance précoce du roulement et un bruit important.

Veillez aux dommages de la rondelle d'étanchéité! febi recommande de toujours remplacer la rondelle lors du montage d'un roulement de roue.

Important: la rondelle d'étanchéité existe en deux tailles (64 mm et 72 mm). Veillez absolument à la taille des roues!
