La rondelle diamantée

Pour
Audi A6
VW Crafter
VW Transporter T4
Volvo 850, S70, S80, V70 I, V70 II
Equipés du moteur 2,5 TDI.

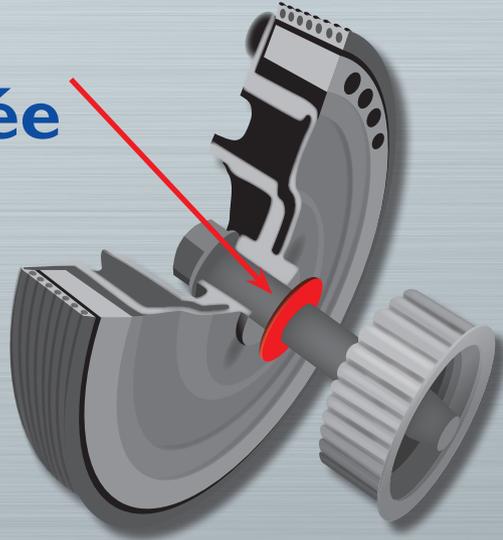
Lors du changement de poulie damper et malgré un serrage au couple de la vis centrale, on peut déplorer un glissement avec la roue dentée de vilebrequin.

Lors du changement ou du démontage de la poulie damper de vilebrequin, il faut impérativement remplacer la rondelle située entre les deux pièces.

Une rondelle spéciale (car « diamantée ») se situe entre la poulie damper et la poulie de vilebrequin et aide à la bonne transmission de l'entraînement. Si cette rondelle n'est pas utilisée et même si la vis de pignon du vilebrequin est serrée, cela ne peut pas empêcher la poulie de vilebrequin de tourner et cela ne permet pas d'assurer la continuité du mouvement de transmission.

Par conséquent, il est absolument indispensable d'utiliser, et, si nécessaire, de remplacer la rondelle diamantée de vilebrequin.
