Pompe à eau

à monter sur Audi A6/avant/quattro, Audi 100/avant, VW LT, VW T4/syncro

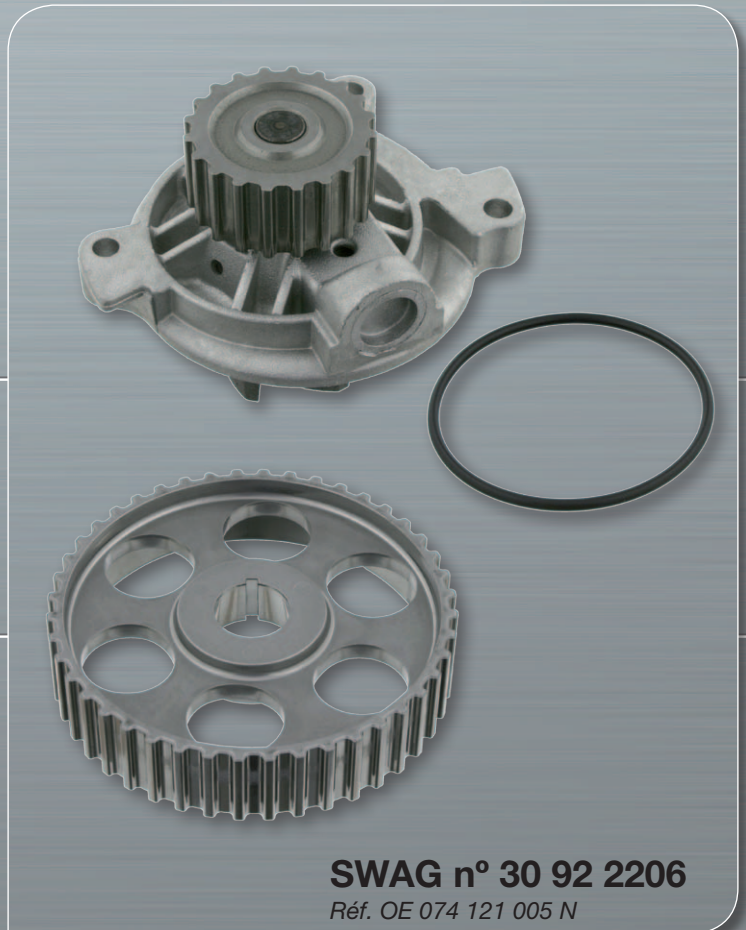
SWAG n° 30 92 2206

Panne précoce du palier de pompe à eau ou endommagement de l'ensemble de la zone d'entraînement par courroie. Ex. déchirure de la courroie de distribution.

Sur les moteurs 5 cylindres, la courroie de distribution commande la pompe à eau. Les pompes à eau à 18 dents comportent une roue d'entraînement trop petite et présentent donc des surcharges dues à des vitesses de rotation trop élevées. Ces charges élevées peuvent notamment entraîner une défaillance du palier de pompe à eau. Cette défaillance peut à son tour provoquer le grippage de l'ensemble de la pompe. C'est la raison pour laquelle la zone d'entraînement par courroie sera inévitablement endommagée. Ex. déchirure au niveau de la courroie de distribution.

Des améliorations ont été apportées à la pompe à eau. Avec désormais 20 dents au lieu de 18 et une roue d'entraînement de plus grande dimension, la vitesse de rotation est inférieure et l'usure du palier de pompe à eau est réduite. La pompe à eau peut désormais supporter la charge appliquée.

Sur les moteurs à essence, le pignon d'arbre à cames doit lui aussi être remplacé en cas de pose de la nouvelle pompe à eau comportant 20 dents. Le pignon d'arbre à cames SWAG 32 98 9108 élimine la nécessité des « changements de distribution » grâce à la roue de la pompe à eau de plus grande dimension. Il est impératif de remplacer également la pompe à eau lors du remplacement de la courroie de distribution!
