Kit de distribution

Pour
Opel Corsa B, Tigra A, Astra F 1,4 16V
et 1,6 16V, ainsi que Vectra B 1,6 16V et
1,8 16V sauf 1,8 XE

SWAG Nr. 40 02 0025
Référence OE 1606 274

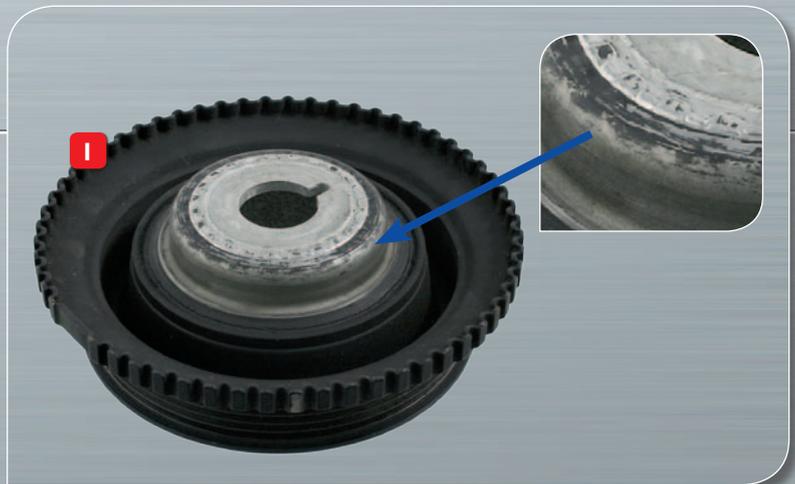
Déchirure de la courroie crantée.

Le constructeur du véhicule a modifié la fabrication de la poulie d'entraînement à courroie. Le léger porte-à-faux de l'ancienne poulie à courroie (voir photo 1) peut user prématurément le flanc de la courroie crantée. La courroie crantée étant ainsi inclinée risque de se déchirer prématurément et causer des dommages importants dans le moteur.

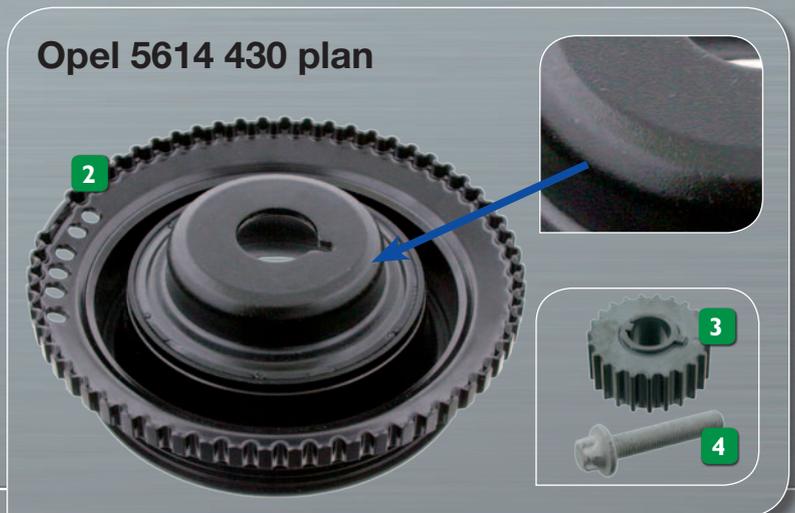
Opel 5614 430 plan

La nouvelle poulie d'entraînement à courroie épouse mieux la courroie crantée, garantissant ainsi une plus grande longévité.

SWAG recommande, avant de démonter le kit d'origine afin de monter le kit SWAG 40 02 0025, de vérifier si la poulie d'entraînement à courroie présente un porte-à-faux et, le cas échéant, de la remplacer par la nouvelle version (voir photo 2) (Opel Réf.OE 5614 430).

Notez par ailleurs qu'après avoir remplacé la poulie d'entraînement à courroie, il faut également remplacer le pignon du vilebrequin (Opel Réf.OE 0614 546) et sa vis Torx (Opel Réf.OE 0614 932).
