Tendeur de la courroie de distribution

à monter sur
Seat Cordoba,
Seat Ibiza II, III (1.4 16V AFH, 1.0 16V AVZ)
VW Polo 3 (1.4 16V AFH)

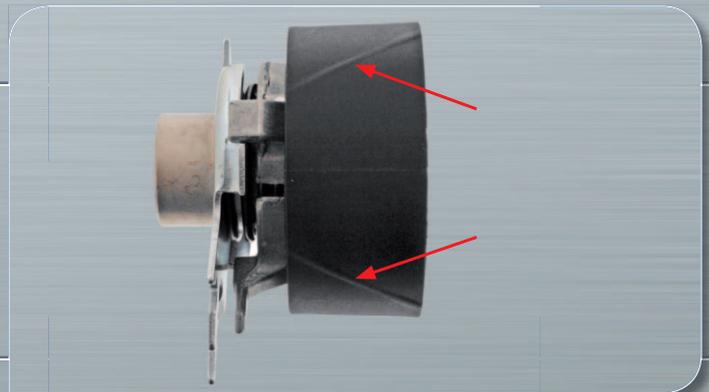
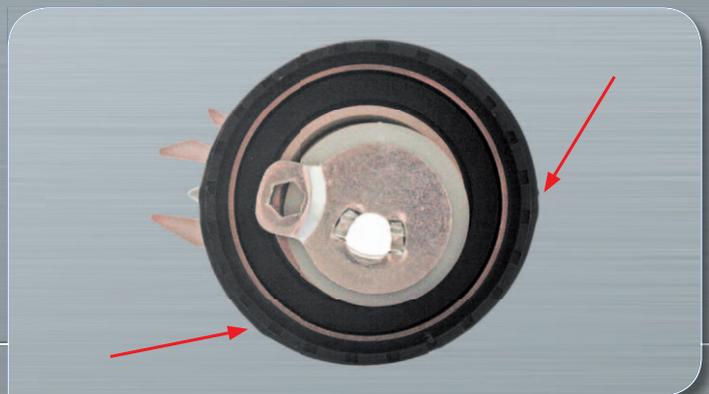
SWAG n° 30 92 1764

Le tendeur de courroie génère des vibrations bruyantes au niveau de la courroie de distribution.

La version d'origine du tendeur de courroie de distribution (Réf. OE 036 109 243 D et 036 109 243 G) présente une forme arrondie. La forme arrondie génère des vibrations de la courroie de distribution qui font du bruit. Cette version a été remplacée par le constructeur VW et n'est plus utilisée.

Les élévations diagonales sur la surface mobile du tendeur de courroie n'est pas un défaut de fabrication. Le couple de serrage de la vis de tension à rouleaux correspond à 20 Nm.

SWAG recommande d'utiliser le tendeur de courroie de distribution SWAG 30 92 1764 (Réf. OE 036 109 243 J). Ce tendeur de courroie de distribution optimisé a été spécialement développé pour les applications mentionnées. La surface mobile du tendeur de courroie comporte des élévations diagonales (voir les photos). Cette caractéristique est délibérée et permet de garantir un fonctionnement plus régulier de la courroie de distribution. La surface mobile irrégulière permet de réduire les vibrations de la courroie de distribution. Elle permet également une durée de service prolongée de la courroie de distribution.
