# INSTRUCTIONS DE MONTAGE POUR LE GALET TENDEUR 55443 DANS LE KIT DE DISTRIBUTION 5544370 ET DANS LE KIT DE DISTRIBUTION AVEC POMPE À EAU 55443701 ET 55443702

INFORMATION TECHNIQUE N° 1059

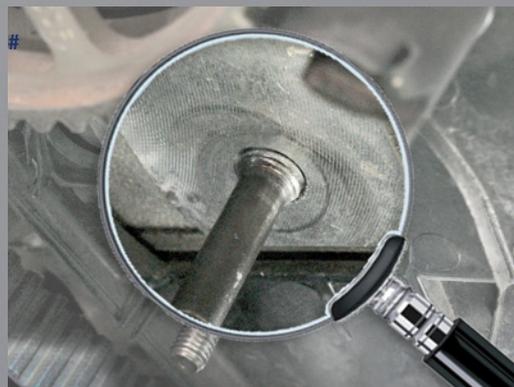
1. le goujon fileté n'est pas correctement vissé.

Si le filetage (M10) du goujon fileté n'est pas correctement vissé (voir image 1), le galet tendeur est mal positionné par rapport à la surface de contact du bloc-moteur et risque d'être endommagé. Le goujon fileté, étant rentré dans le galet tendeur, donne l'impression d'être entièrement vissé.

Lorsque le moteur tourne et que d'importantes contraintes sont engendrées au niveau du galet tendeur, le goujon fileté peut se desserrer. Le bon fonctionnement du galet tendeur n'est alors plus garanti.

Lors du montage du galet tendeur 55443, vous devez impérativement veiller à ce que le filetage (M10) du goujon fileté soit vissé entièrement dans le bloc-moteur. Plus aucun taraudage ne doit être visible (voir image 2).

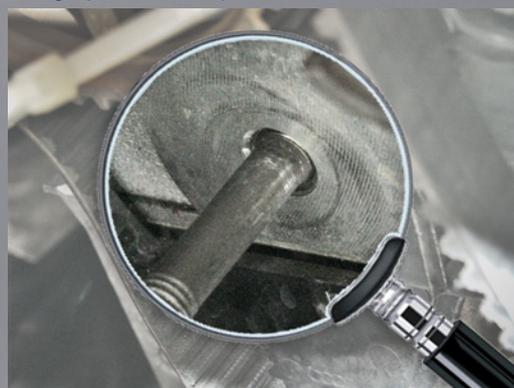
2. le goujon fileté est correctement vissé.
