Technical *Info*

Montage du kit de courroie de distribution CT 919K4/K5 pour l'Audi A4,1,8 20 V (conversion des véhicules construits avant 1998 au tendeur hydraulique)

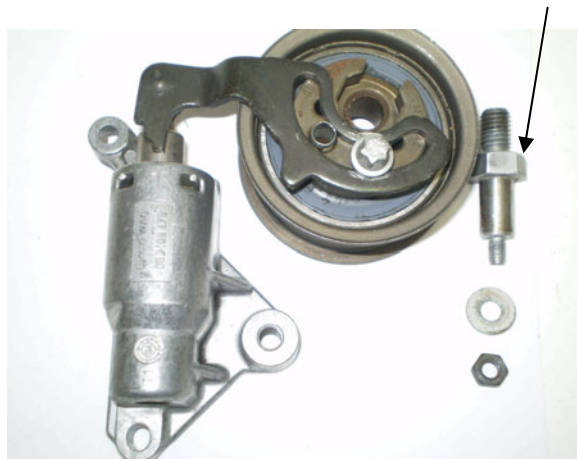
La transmission par courroie génère des bruits après une courte durée de fonctionnement.

Le nouveau galet tendeur monté n'est pas à la distance correcte du moteur et fait frotter la courroie latéralement sur la face interne de la poulie.
(défaut d'alignement)

Fig. 1
Version à remplacer (1)

Lors de la conversion de véhicules construits jusqu'en 1998, le boulon (1) de l'ancienne version doit être éliminé. On y visse dans le même trou la nouvelle version avec une entretoise pré-montée (2). Le problème réside dans le fait que côté constructeur **deux !!** entretoises d'épaisseurs différentes (3.1)+(3.2) définissent la distance entre le galet et le moteur. En dépit d'une délimitation des numéros d'identification des véhicules (mois de production 01/96), il n'est pas toujours clair quel kit doit être utilisé étant donné que le numéro d'identification du véhicule peut diverger. Il faut en tout cas vérifier si le galet tendeur a été monté dans l'alignement de la transmission par courroie. Sinon, cela risque inévitablement de produire des bruits, voire un dommage moteur fatal.

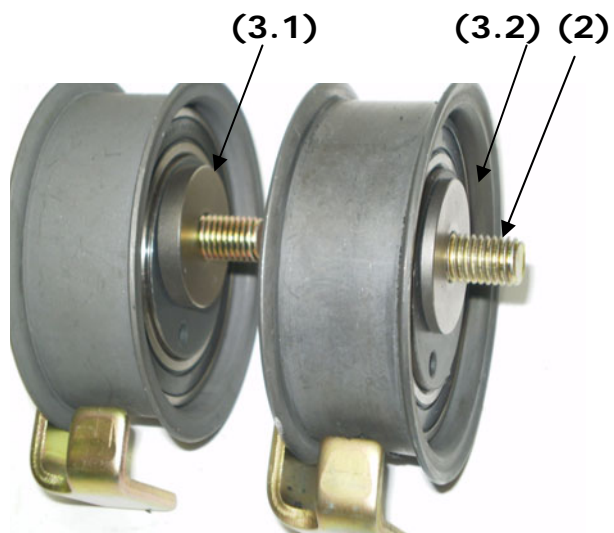
Fig. 2
Nouveaux galets tendeurs
