Module d'entraînement électromotorisé (EAM-i)

Application: Commande de clapet de réglage de tourbillon

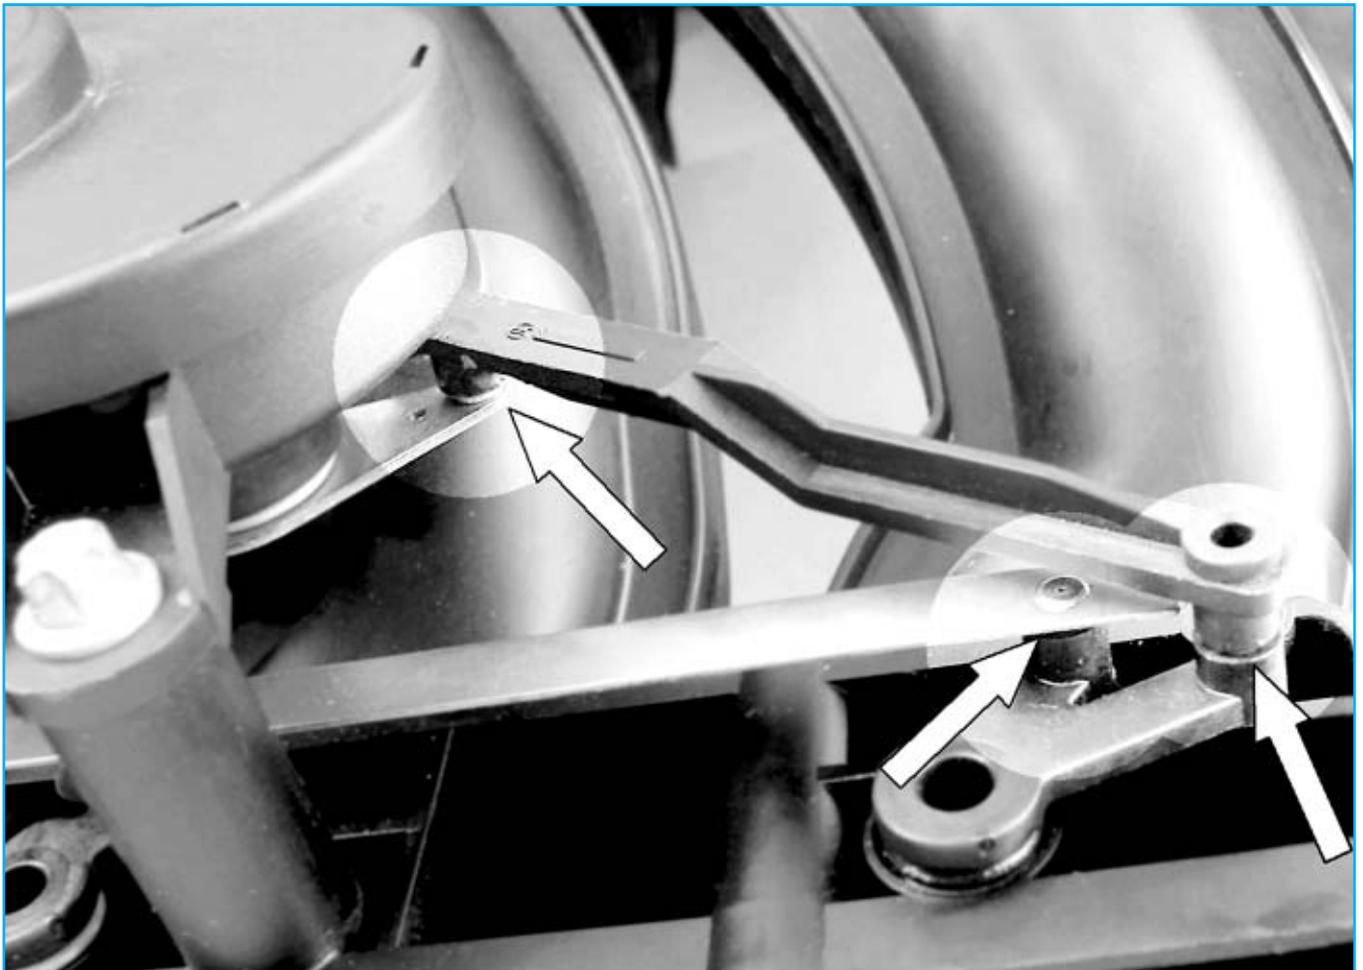
Liaisons entre EAM-i et clapet de réglage de tourbillon

L'origine d'un défaut dont le code d'erreur désigne un module EAM-i n'est pas nécessairement un défaut du module EAM-i lui-même.

L'origine est fréquemment le clapet qui peut être collé ou dur.

ⓘ Vérifiez la liaison ("Tringlerie") entre le levier de commande du EAM-i et le clapet (voir → Fig. ci-dessus).

- Vérifiez que le clapet tourne librement. Si vous déplacez le levier de commande, il doit revenir en 1 à 2 secondes à sa position initiale. Une durée de retour plus élevée est le symptôme d'une panne.

- Vérifiez si le clapet est collé dans le boîtier d'admission. Des dépôts sur les clapets peuvent gêner leurs mouvements. Les causes peuvent provenir de défauts du système d'injection ou d'une concentration trop élevée d'huile dans l'air d'alimentation. Si les clapets sont collés, le boîtier d'alimentation et le clapet de mélange EGR doivent être nettoyés.
