Conseil

Solution intégrale pour le Ford Mondeo 1+2!

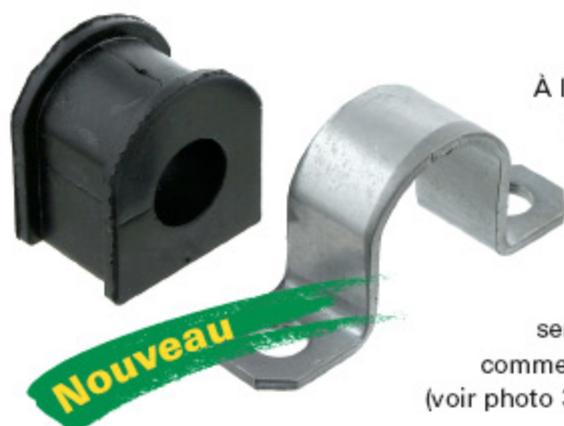
À la suite d'une modification apportée par le constructeur dans la fabrication du support des stabilisateurs avant, des problèmes sont survenus lors du montage de ces supports de stabilisateurs (febi 21855). En effet, la forme auparavant semi-circulaire est dorénavant droite, comme la pièce d'origine (voir photo 3 de la coupe du support).

Ce changement de forme oblige donc à remplacer également le collier de serrage (febi 27355). Pour une réparation dans les règles de l'art, il convient de toujours remplacer les supports de stabilisateurs deux par deux.

Rep. Jeu de supports de stabilisateurs avec collier de serrage febi 27400

Ce kit de réparation contient, outre les supports de stabilisateurs avec leur collier de serrage, également les vis de fixation dans une qualité de 10.9.
