Bielles antirouli HD

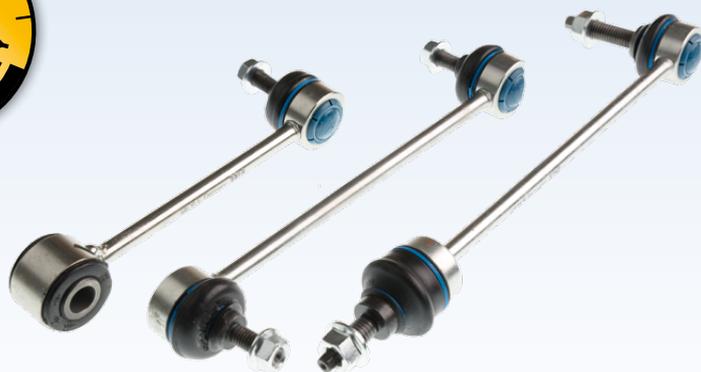
comme la version d'origine

Extrême sollicitation des pièces

Dégradation du joint de la rotule centrale provoquant des bruits dans l'essieu avant

- Agrandissement du diamètre sphérique (22 mm)
- Renforcement de la bielle de liaison
- Lubrifiant MEYLE de haute qualité
- Sièges bleues en matière plastique de haute qualité

Durée de vie nettement allongée grâce à une conception renforcée

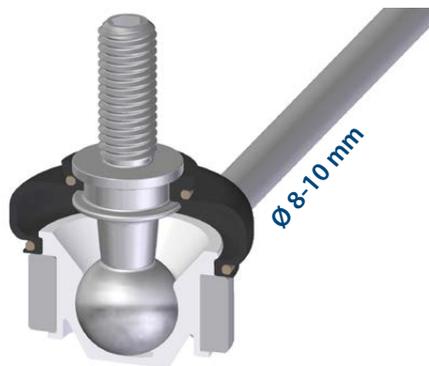
comme la version d'origine

Ø 16-20 mm

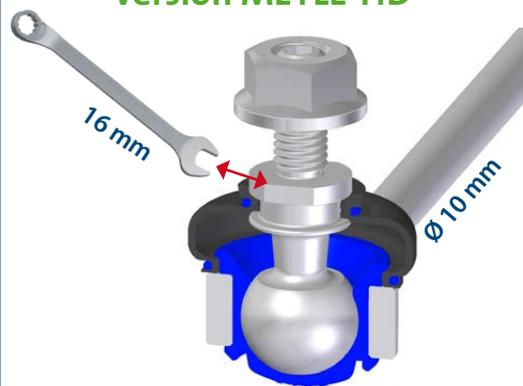
version MEYLE-HD

Ø 22 mm
