## Poulie tendeur de courroie

Pour véhicules:

Audi A6/avant/quattro (Référence OE 074 109 243 F)

VW Transporter (T4)/syncro (Référence OE 074 109 243 F)

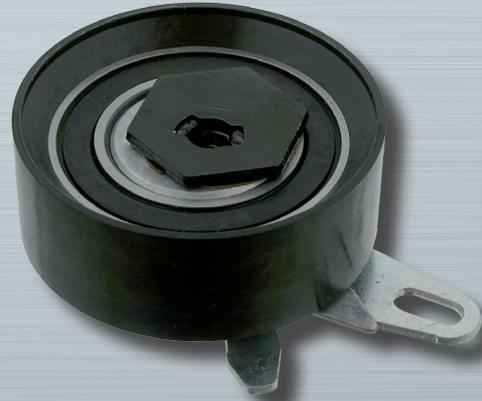
Desserrage de la poulie.

Le boulon fourni à l'origine peut se desserrer de son logement, ce qui peut dans le pire des cas provoquer de graves dégâts dans le moteur.

SWAG fournit dorénavant avec les poulies (Réf: 30 03 0077, 30 03 0059 et 30 03 0060) une vis enduite d'une peinture frein filet afin d'empêcher le desserrage. Il faut respecter les consignes d'installation et le couple de serrage préconisé par le fabricant. Cela permet d'éviter d'éventuels dommages au moteur et de futures réclamations.

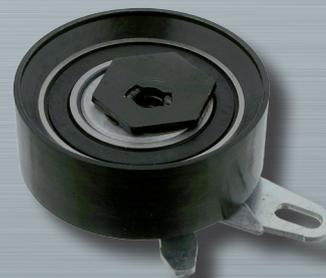
**SWAG 30 03 0059**

Par exemple,  
la référence

Référence OE 074 109 243 F

Le couple de serrage à appliquer est de  $20 \pm \text{Nm}$ .
