INFO TECHNIQUE

Galets tendeurs réf. 531 0252 30 et 531 0525 30

Risque de confusion

Constructeurs : Seat, Škoda, VW

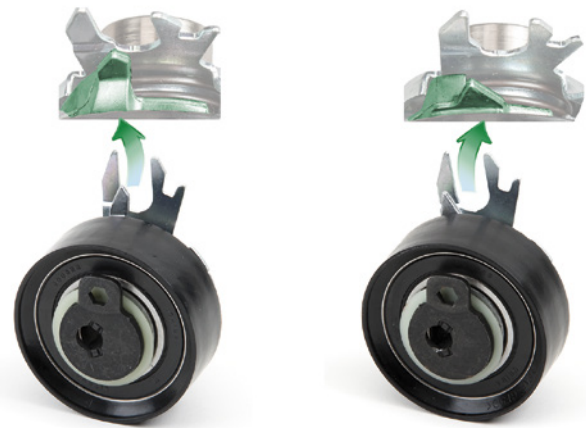
En plus d'avoir des numéros de références très similaires, les deux galets tendeurs ont un aspect quasi identique. Seules la forme et la position de l'indicateur des deux galets tendeurs (photo 1) sont différentes.

Si leur aspect est quasiment identique, leurs caractéristiques techniques, en revanche, ne sont pas du tout les mêmes. Le galet tendeur réf. 531 0252 30 dispose d'une plus grande force de tension et d'une plage de fonctionnement plus large que le galet tendeur réf. 531 0525 30.

Photo 1: à gauche - galet tendeur réf. 531 0252 30, à droite - galet tendeur réf. 531 0525 30

La confusion de ces galets tendeurs peut entraîner le battement de la courroie de distribution qui risque alors de sauter un cran. L'endommagement du moteur n'est pas exclu.

Bien vérifier la référence avant de monter le galet tendeur. La similitude des références peut porter à confusion.

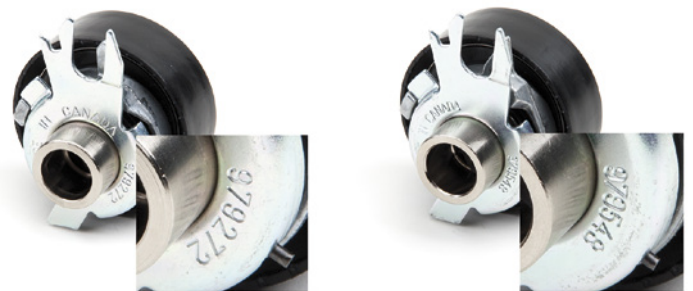
Il est également possible de les différencier par les numéros imprimés au verso (photo 2):

Référence INA	Numéro imprimé
532 0252 30	979272
532 0525 30	979548

Photo 2: à gauche - galet tendeur réf. 531 0252 30, à droite - galet tendeur réf. 531 0525 30
