RISQUE DE CONFUSION ENTRE LES GALETS TENDEURS RÉF. 55428 ET RÉF. 55719

INFORMATION TECHNIQUE N° 1061

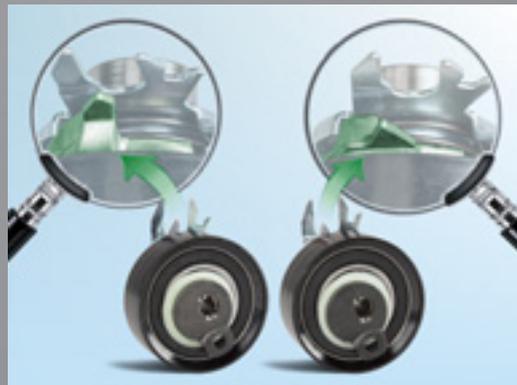
Image: Différences entre le galet tendeur 55428 (à gauche) et le galet tendeur 55719 (à droite)

Les galets tendeurs 55428 et 55719 présentent un risque de confusion.

Non seulement les références de ces deux galets tendeurs sont quasi identiques mais, qui plus est, ils ne présentent à première vue que très peu de différences.

La seule différence visible entre les deux galets tendeurs réside dans la forme et l'emplacement de l'indicateur de tension (voir image). Techniquement, les deux pièces sont toutefois très différentes, le galet tendeur 55428 a une force de tension plus élevée et une plage de fonctionnement plus importante que le galet tendeur 55719.

L'utilisation d'un galet tendeur non approprié peut entraîner un flottement de la courroie crantée et, par la suite, le saut d'un cran : il est alors probable que cela provoque alors un endommagement du moteur.

Avant de monter le galet tendeur, vérifier impérativement qu'il s'agit du bon article; la similitude des références accroît notamment le risque de confusion.
