Blue Print Info

Butée d'embrayage

Références d'application: ADN13309, ADN130141, ADN130253

Applications: Nissan Navara D22, NP300, D22S

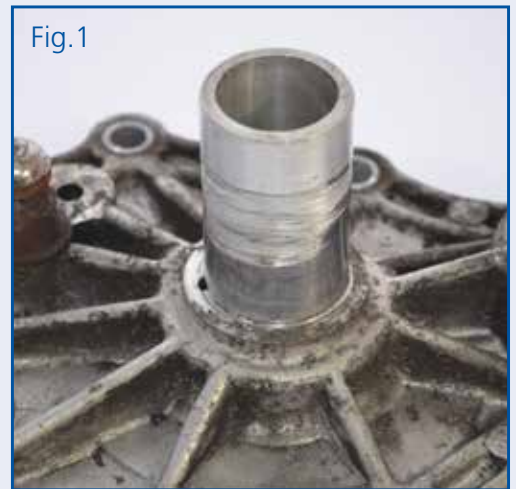
Fig.1

Lors du remplacement de la butée d'embrayage, vérifier qu'elle a été posée correctement. Il est possible de monter le roulement avec un décalage de 180 degrés par inadvertance, ce qui pourrait restreindre considérablement la capacité de pivotement du roulement sur la fourchette d'embrayage. Si ce dernier est mal installé, une panne est inévitable. Elle provoquera des dégâts à l'axe de guidage qui fait partie du couvercle frontal de la boîte de vitesses. L'axe de guidage d'une Nissan D22 (Fig. 1) montre des éraflures et des dégâts causés par une installation incorrecte de la butée d'embrayage.

Avant de monter un nouveau composant de l'embrayage, veuillez vérifier si la fourchette d'embrayage présente des signes de corrosion, d'usure ou des dégâts et vérifier si l'axe de guidage présente des éraflures ou des marques d'usure. Remplacer tous les composants si nécessaire. Vérifier que la nouvelle butée se monte sans problème sur l'axe de guidage.

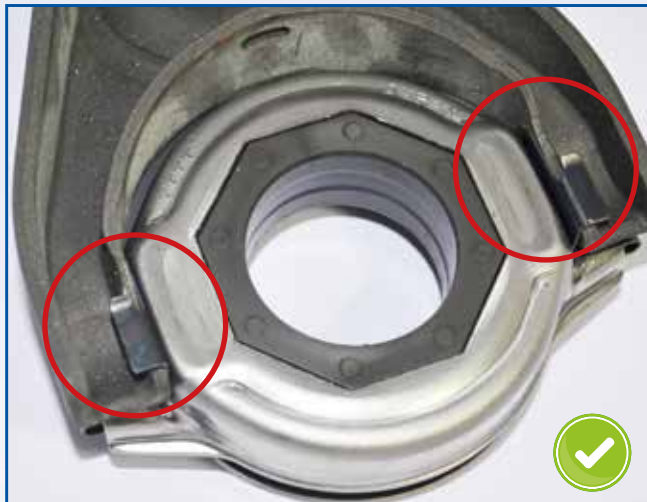
Installation correcte :

Il est important de noter la position des dispositifs de retenue de la butée d'embrayage sur la fourchette d'embrayage. Installé correctement comme ici, le roulement peut pivoter sur la fourchette tandis qu'il se déplacera sur le long de l'axe de guidage.

Il est important d'appliquer de la graisse au lithium sur l'axe, sur le point de pivotement de la fourchette d'embrayage et sur les dispositifs de retenue de la butée d'embrayage pour une meilleure durée de vie de l'embrayage ; cependant, une lubrification trop importante doit être évitée afin d'éviter une contamination des surfaces de friction.
