# Défaillance du papillon des gaz sur VW Touran, Golf V, Audi A3 avec moteur 2.0 TDI

Véhicule	Produit : Papillon des gaz		
Audi A3 2.0 TDI	N° PIERBURG	Remplace	N° O.E.*
VW Touran 2,0 TDI	7.14393.26.0	7.14393.11.0/.16.0/.20.0	038128063G
VW Golf V 2.0 TDI

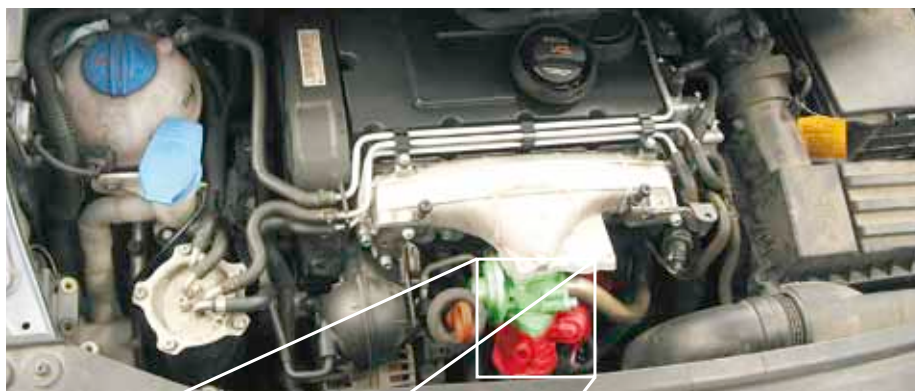
*Vue du compartiment moteur du Touran  
signalé en vert : soupape d'AGR  
signalé en rouge : papillon des gaz*

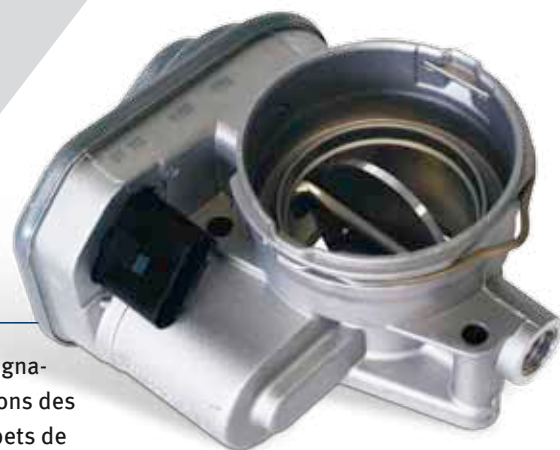
*Vue du produit du papillon des gaz*

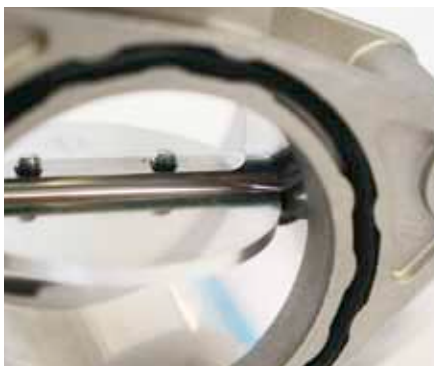
*Papillon des gaz neuf*

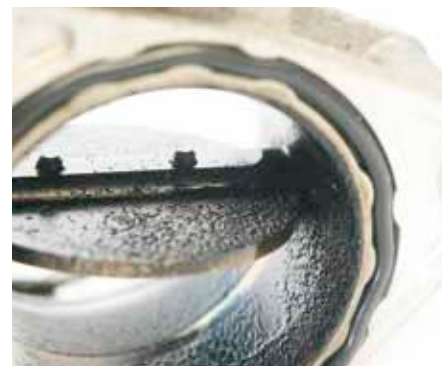
- En cas de papillon des gaz défectueux présentant le dommage décrit à la page précédente, un nettoyage n'entraîne aucune amélioration.
- Un papillon des gaz fonctionnant correctement risquerait d'être endommagé lors du nettoyage.

*Papillon des gaz sali par l'huile*

Nous vous déconseillons de nettoyer le papillon des gaz :
