Jeu de roulements de roue avec écrous d'essieu

destiné à: Audi A2, Seat Cordoba, Ibiza IV, Škoda Fabia, VW Polo, Fox

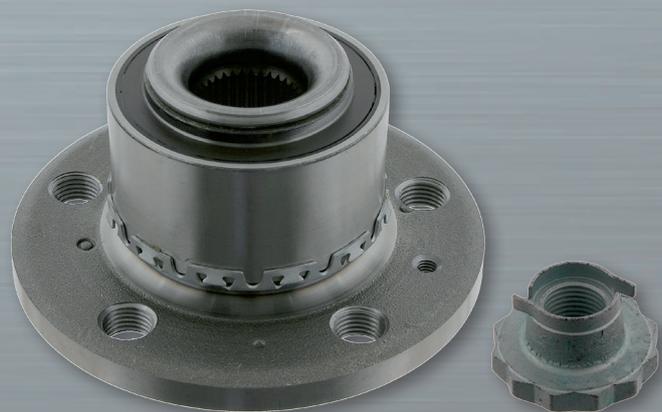
SWAG n° 32 92 4414

Une rondelle d'étanchéité défectueuse fait que de l'eau pénètre dans le roulement de roue et forme de la rouille, Cf. photos (1) et (2). La rondelle d'étanchéité (3) placée entre l'articulation homocinétique et le moyeu de roue est en plastique et peut être légèrement endommagé lors du démontage ou par des influences extérieures. Si elle est endommagée, son positionnement n'est plus correct. Un endommagement ou un encrassement de la rondelle d'étanchéité facilite l'entrée de l'eau à l'intérieur du roulement de roue. Les conséquences en sont une défaillance précoce du roulement et un bruit important.

Veillez aux dommages de la rondelle d'étanchéité! febi recommande de toujours remplacer la rondelle lors du montage d'un roulement de roue.

Important: la rondelle d'étanchéité existe en deux tailles (64 mm et 72 mm). Veillez absolument à la taille des roues!
