Tendeur de la courroie de distribution

à monter sur
Seat Cordoba,
Seat Ibiza II, III (1.4 16V AFH, 1.0 16V AVZ)
VW Polo 3 (1.4 16V AFH)

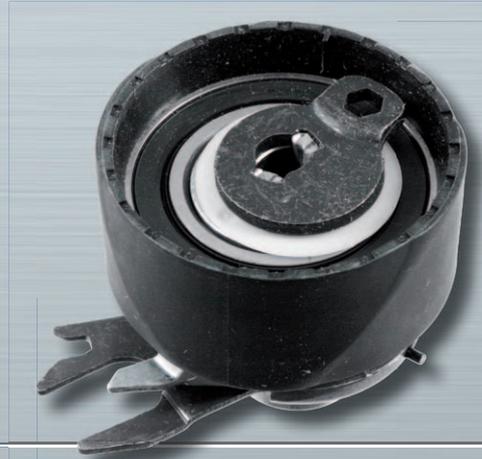
Le tendeur de courroie génère des vibrations bruyantes au niveau de la courroie de distribution.

La version d'origine du tendeur de courroie de distribution (Réf. OE 036 109 243 D et 036 109 243 G) présente une forme arrondie. La forme arrondie génère des vibrations de la courroie de distribution qui font du bruit. Cette version a été remplacée par le constructeur VW et n'est plus utilisée.

SWAG recommande d'utiliser le tendeur de courroie de distribution SWAG 30 92 1764 (Réf. OE 036 109 243 J). Ce tendeur de courroie de distribution optimisé a été spécialement développé pour les applications mentionnées. La surface mobile du tendeur de courroie comporte des élévations diagonales (voir les photos). Cette caractéristique est délibérée et permet de garantir un fonctionnement plus régulier de la courroie de distribution. La surface mobile irrégulière permet de réduire les vibrations de la courroie de distribution. Elle permet également une durée de service prolongée de la courroie de distribution.

Les élévations diagonales sur la surface mobile du tendeur de courroie n'est pas un défaut de fabrication. Le couple de serrage de la vis de tension à rouleaux correspond à 20 Nm.
