KB950.00

Préconisations de montage/démontage

BMW : M3 (E30, E36), Série 3 (E30, E36, E46), Z1 (E30),
Z3 (E36)

**BIEN IDENTIFIER LE KIT DE BUTÉE DE SUSPENSION
NTN-SNR KB950.00**

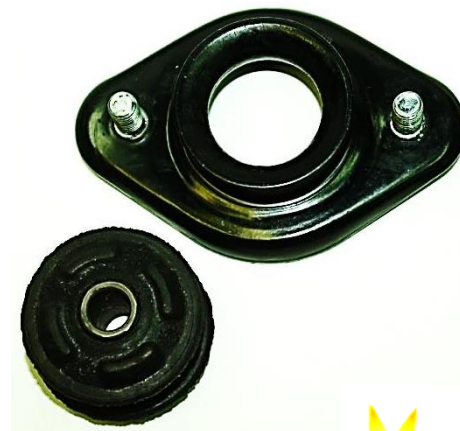
EXTRACTION DE LA PARTIE ÉLASTOMÈRE DU SUPPORT MÉTALLIQUE

Un mauvais montage de l'ensemble, combiné à une absence de certains composants.

La défaillance est liée au mauvais montage du sous-ensemble jambe d'amortisseur.

- Lors du changement du bloc filtrant, ne pas oublier de reprendre les 2 coupelles supérieure et inférieure pour le remontage.
- Respecter le sens de montage des deux coupelles.

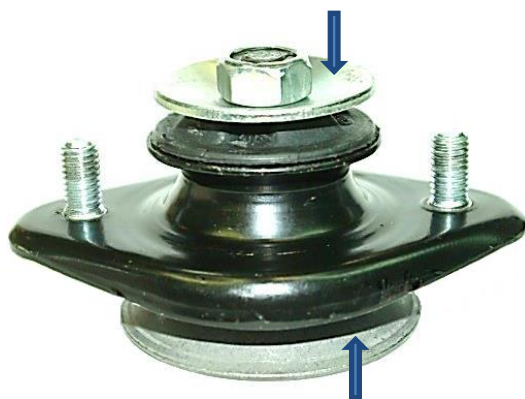
OK

Respecter le sens de montage de la coupelle supérieure.

Ne pas oublier de remonter la coupelle inférieure en respectant son sens de montage.
