Solution intégrale pour le Ford Mondeo I+2!

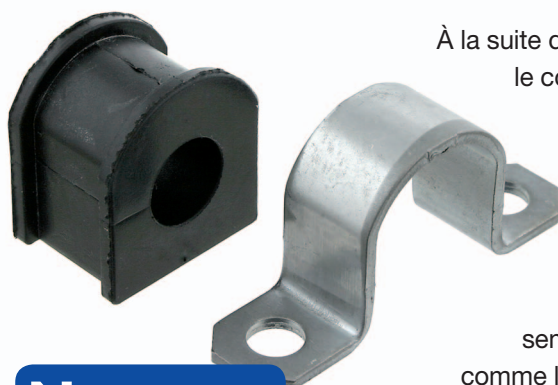
À la suite d'une modification apportée par le constructeur dans la fabrication du support des stabilisateurs avant, des problèmes sont survenus lors du montage de ces supports de stabilisateurs (SWAG 50 92 1855).

En effet, la forme auparavant semi-circulaire est dorénavant droite, comme la pièce d'origine (voir photo 3 de la coupe du support). Ce changement de forme oblige donc à remplacer également le collier de serrage (SWAG 50 92 7355).

Pour une réparation dans les règles de l'art, il convient de toujours remplacer les supports de stabilisateurs deux par deux.

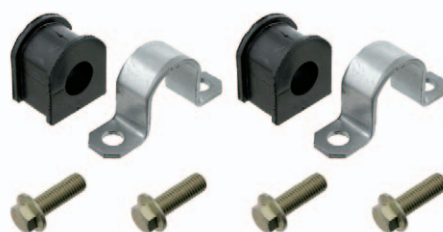
**Rep. Jeu SWAG 50 92 7400**

Rep. Jeu de supports de stabilisateurs avec collier de serrage SWAG 50 92 7400

Ce kit de réparation contient, outre les supports de stabilisateurs avec leur collier de serrage, également les vis de fixation dans une qualité de 10.9.
