Solution

Kit de réparation de la jambe de suspension SWAG no. 62 94 4480

Peugeot 508, 407 et Citroën C6, C5 III

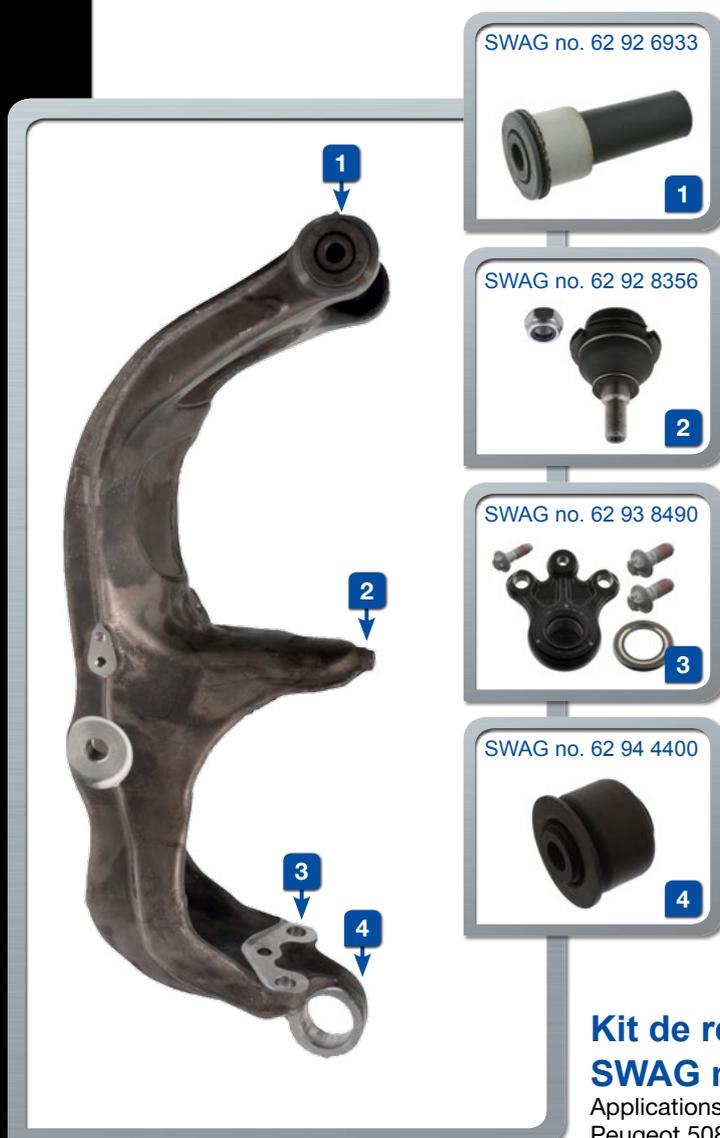
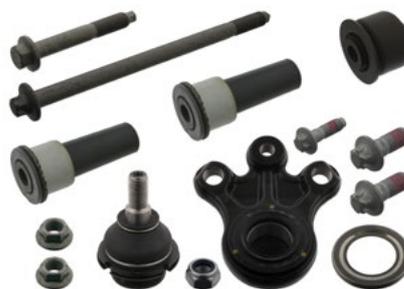
L'essieu avant des Peugeot 508, 407 et Citroën C6 et C5 III, à la conception complexe, est susceptible de s'user prématurément. Les éléments de l'essieu le plus souvent touchés sont les rotules et les paliers de fusée.

Le kit de réparation de la jambe de suspension comporte deux rotules et paliers de fusée, mais également les écrous et boulons nécessaires. Ce kit complet permet à la fois au client d'économiser de l'argent, mais aussi de réaliser une réparation professionnelle et de gagner du temps sur la réparation en atelier! Nous vous garantissons que toutes les pièces nécessaires à la réalisation d'une réparation se trouvent dans le Kit.

Par le passé, les paliers individuels n'étaient pas distribués par le constructeur, c'est pourquoi il fallait remplacer l'ensemble du porte-fusée pour pouvoir réparer un palier de fusée défectueux. Au cours d'une réparation, il est recommandé de remplacer une pièce détachée immédiatement afin d'éviter tous coûts supplémentaires.
