INFO TECHNIQUE

Cause de panne fréquente

Jeu excessif du roulement de la pompe à eau

Constructeurs : Dacia, Lada, Nissan, Renault

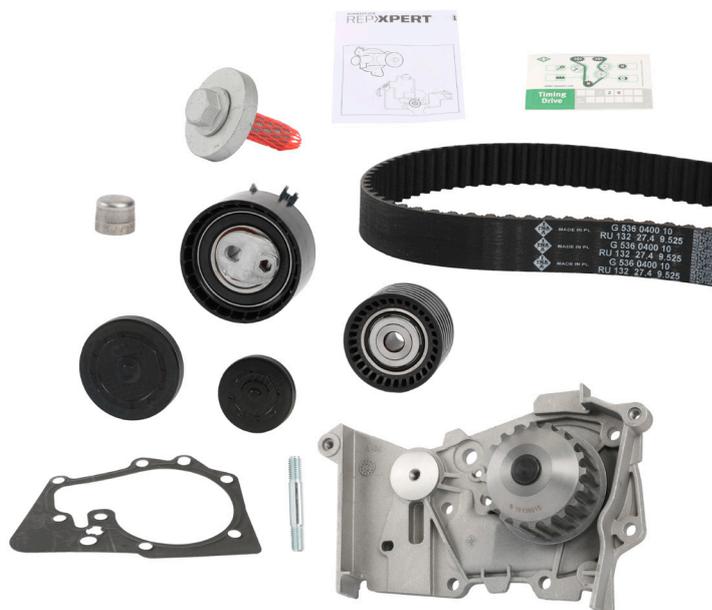
530 0640 30 – Kit de distribution avec pompe à eau

Au fur et à mesure que le kilométrage augmente, un jeu excessif du roulement survient fréquemment au niveau de la pompe à eau montée en usine. La courroie de distribution exerce alors une pression excessive sur le bord des rondelles de butée des pignons d'arbre à cames et endommage celles-ci. En outre, des fragments desserrés peuvent endommager d'autres composants de l'entraînement.

C'est pourquoi Schaeffler Aftermarket propose un kit de distribution avec une pompe à eau adaptée.

Afin d'éviter d'éventuels frais supplémentaires ultérieurs, la pompe à eau doit toujours être remplacée en cas de remplacement de composants de l'entraînement.
