DIFFÉRENCES VISUELLES SUR LE TENDEUR DE COURROIE 55760

INFORMATION TECHNIQUE N° 1034

Audi	A6, 80
Ford	Galaxy
Seat	Alhambra, Cordoba, Ibiza II, Inca, Toledo
VW	Caddy II, Golf III, Golf IV, Passat, Polo, Sharan, Vento, Transporter T4

1.7 D, 1.7 SDI, 1.9 D, 1.9 SDI, 1.9 TDI, 2.4 D, 2.5 D

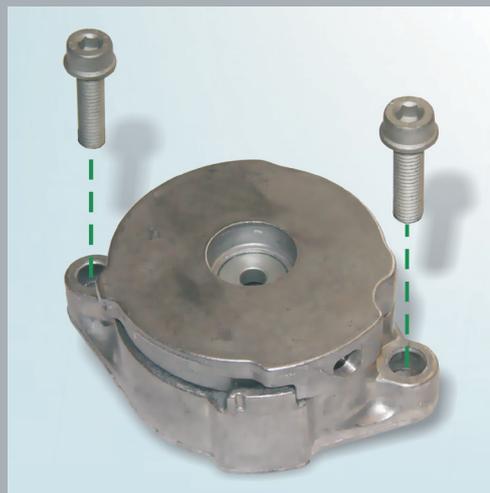
Les vis (M8 x 35) fournies par RUVILLE sont à utiliser impérativement en raison de l'extrême épaisseur de la bride du tendeur de courroie 55760 (image 1).

Image 1: Version avec deux vis M8 x 35

Lors du remplacement du tendeur de courroie 55760, les versions présentées peuvent être montées sur le véhicule. RUVILLE propose actuellement le modèle de l'image 1.

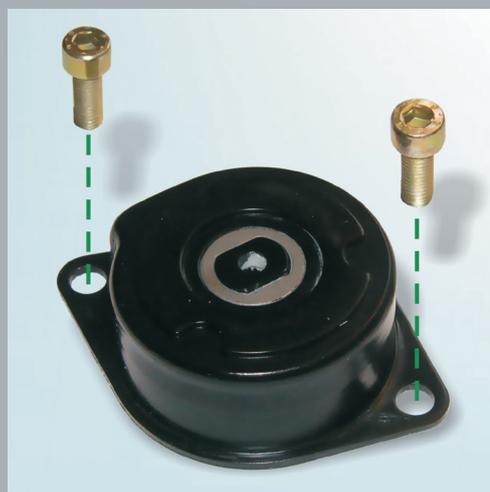
Image 2: Version avec deux vis M8 x 22

Les deux modèles répondent aux exigences techniques.
