# REPLACEMENT DU GALET TENDEUR ET DE L'AMORTISSEUR DE VIBRATIONS

INFORMATION TECHNIQUE N° 1098

Audi, Seat, Škoda, VW

AWT, AWM, ALT, AVJ, AMB, BFB, BEX, BKB, CFMA

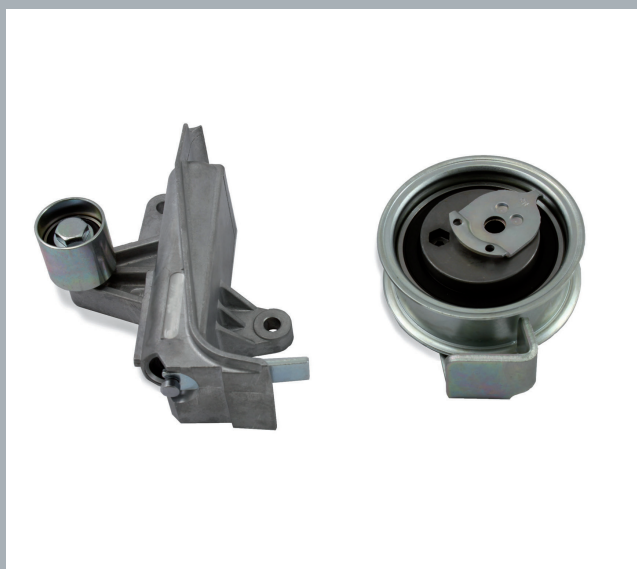
**Photo 1:** à gauche, amortisseur de vibrations réf.: 55712, à droite, galet tendeur réf.: 55496

Dans les véhicules désignés ci-dessus, l'amortisseur de vibrations réf.: 55712 (photo 1, à gauche) et le galet tendeur réf.: 55496 (photo 1, à droite) ont été remplacés par Kit réf.: 5636471 (photo 2, à gauche) et par le Set réf.: 5636450 (photo 2, à droite).

Les nouvelles pièces ne se distinguent pas seulement par leur aspect extérieur mais aussi par leur fonction. Dans l'ancienne version, l'amortisseur de vibrations assurait une partie de la tension de la courroie en plus du galet tendeur.

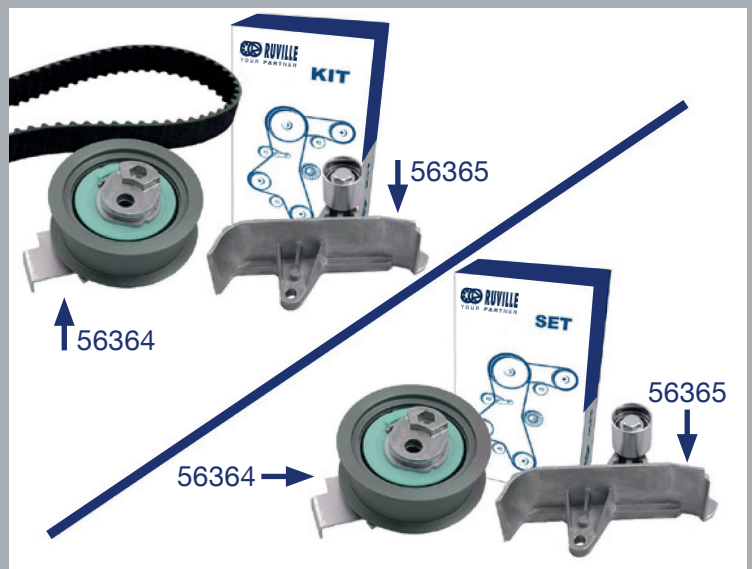
**Photo 2:** à gauche, Kit réf.: 5636471, à droite, Set réf.: 5636450

Il est interdit de panacher car les pièces sont adaptées l'une à l'autre et c'est le seul moyen d'assurer une tension correcte de la courroie.

La nouvelle poulie de renvoi avec support réf.: 56365 a seulement la fonction de renvoi. (s. Bild 2) La tension de la courroie et l'amortissement sont exclusivement assurés par le galet tendeur réf.: 56364.
