DONNEES TECHNIQUES

BULLETIN TECHNIQUE TB-06

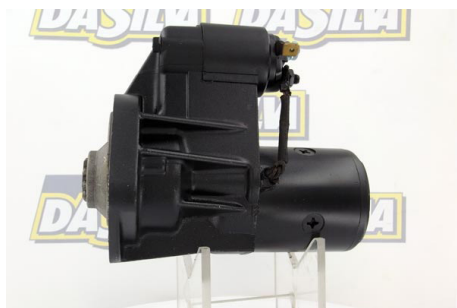
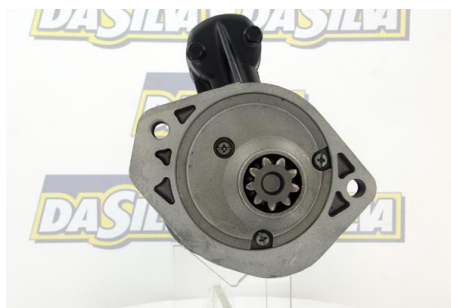
PHOTOS

Ce démarreur est susceptible de rester « collé », (pignon / volant moteur) provoquant sa destruction complète (centrifugage, brûlure complète, éclatement). Contrôlez la vieille matière au niveau de l'usure du pignon (voir dessin). La cause de ce problème est souvent due à un défaut de la clé de contact, à un problème de manque de courant et/ou au relais qui reste collé. Contrôlez et remplacez celui-ci en cas de doute.

This startermotor is prone to being held in mesh with the engine running, causing it to burn out. Check the old unit removed for pinion damage (see picture). The causing of this problem is often caused by a sticking ignition switch or a sticking relay, replace if in doubt!

Les carcasses retournées dans cet état ne seront pas acceptées et ne pourront faire l'objet de demande de garantie!

Old core returned in this condition will not be accepted, nor will a warranty claim!
