Bulletin Technique N° 142

Clapet anti-retour pour crémaillères FORD/MAZDA/OPEL/VOLVO/...

CREMAILLERES

MAJ 04.2018

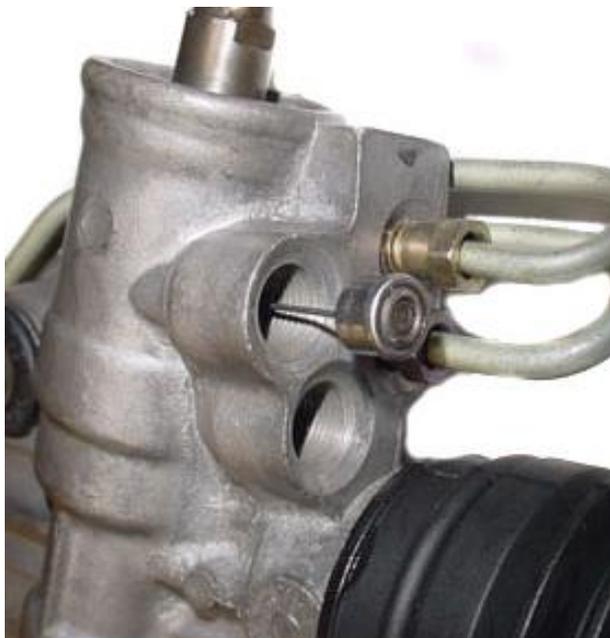
La plupart des crémaillères FORD, quelques modèles MAZDA (121, Mazda 2), OPEL (Astra H), VOLVO (S80 II) sont pourvus d'un clapet anti-retour limitant la pression dans le distributeur de la crémaillère. Celui-ci est situé dans le raccord haute pression.
(Voir photo ci-contre.)

Ce clapet n'étant pas fourni, il est impératif de récupérer l'ancien au démontage de l'ancienne crémaillère (si celui-ci ne présente pas d'écrasement ou défaut) ou d'en acheter un nouveau à l'origine.

Ce clapet absent ou mal repositionné, engendra une surpression dans le circuit hydraulique de la crémaillère qui aura pour conséquence le dysfonctionnement majeur de celle-ci et imposera son remplacement.

**⚠ Le non repositionnement ou non remplacement de ce clapet anti-retour
ANNULE la garantie de la pièce !**
